Bilag 1 Istandsættelsesplan Marts 2008. Boligforeningen Bispegaarden

Bestyrelsen har med udgangspunkt i tilstandsvurdering, geotekniske rapporter, internt informationsmøde og meningsmåling, udarbejdet en istandsættelsesplan for Bispegaarden. Istandsættelsesplanen indeholder de absolut nødvendige arbejder for at undgå udvikling af større byggeskader, fastholde ejendommens værdi og undgå påbud fra Københavns kommune pga. nedfaldende facadepuds.

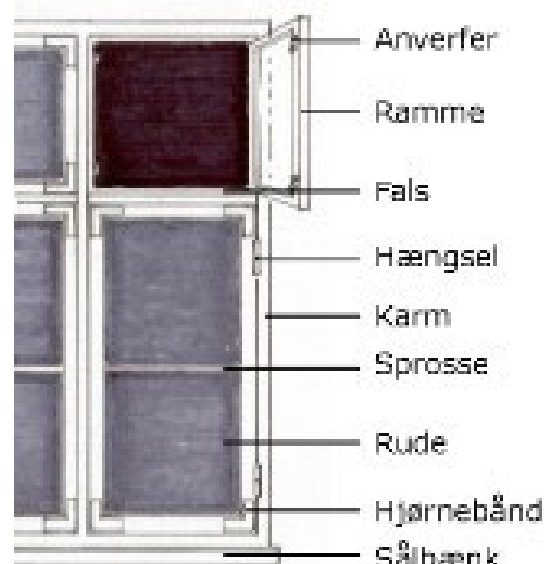
- Vinduer trænger til snedkergennemgang og generelt maling. Trævinduer kræver malerstandsættelse pr. 5-7 år. – Der foretages Malerbehandling og snedkergennemgang af vinduer gård/gade. (kældervinduer er ikke medtaget)

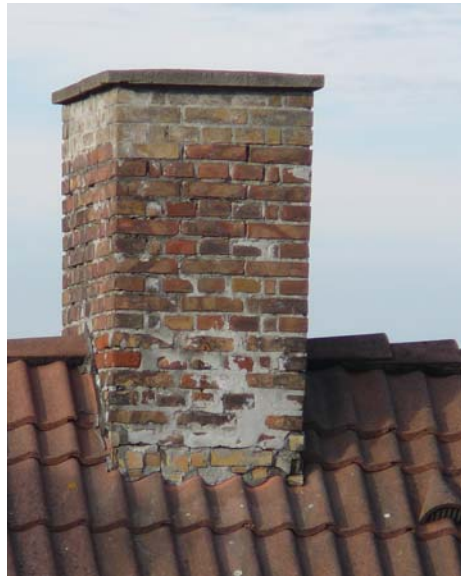
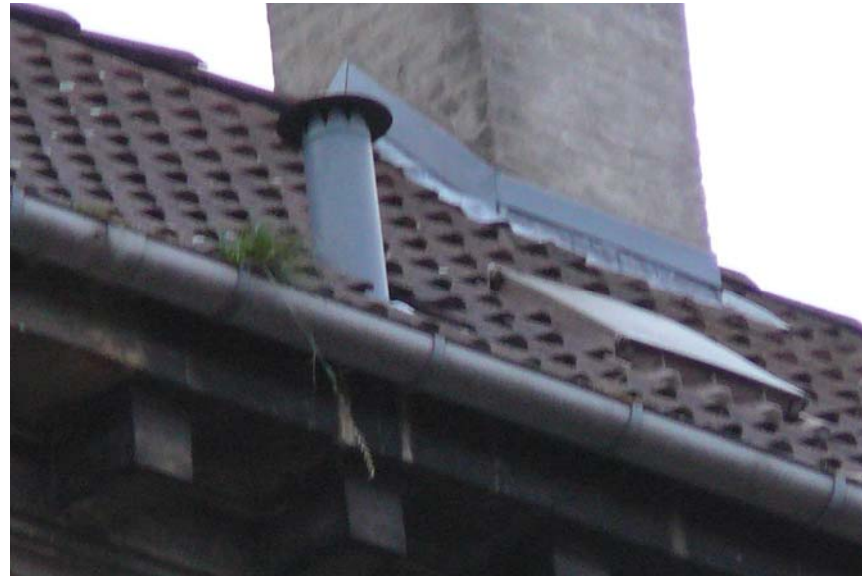
- Inddækninger ved skorstene samt skotrender mv. er utætte. - Inddækninger eftergås og udskiftes partielt (efter behov).
- Tagvinduer utætte og manglende lukkemekanismer. - der udskiftes 10 stk.
- Enkelte skorstene registret med forvitrede og udvaskede fuger, samt løse sten. - Skorstene eftergås og istandsættes efter behov.
- Tagrender og nedløbs levetid må siges at være udtjent, endvidere er render og nedløb dimensionerede i for lille dimension. - Tagrender og nedløb på gård og gadeside udskiftes. Nye render og nedløb udføres i zink som har en længere levetid.
- Der er registreret svampespore lokalt i tagkonstruktion/gulv/loft belægning. - Der udarbejdes svamperapport (Krav ifb. med byfornyelsesstøtte).

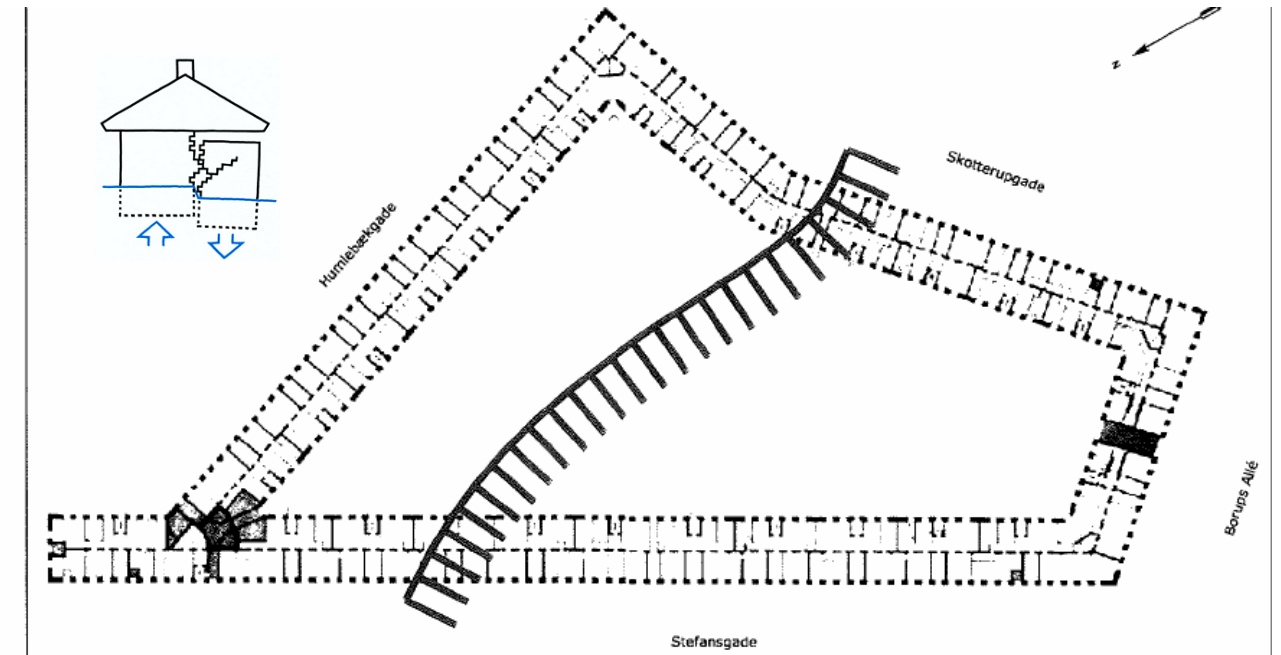
Et godt indeklima i kælder betyder at bygningskonstruktioner holder længere. Det lønner sig at være bevidst med styringen af fugtindholdet i kælder. Derfor etableres der mekanisk ventilation, da et naturligt luftskifte ikke er tilstrækkeligt.

- Mangelfuld ventilering i kælder, som giver vækstbetingelserne for træ-nedbrydende svampeangreb i bjælkelag. - Der etableres mekaniske fugtstyrede udsugnings ventilatorer mod gårdside. Der etableres 2 stk. pr. 200m², minimum 2 stk. i hvert kælderafsnit.

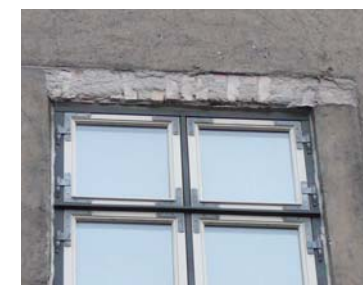
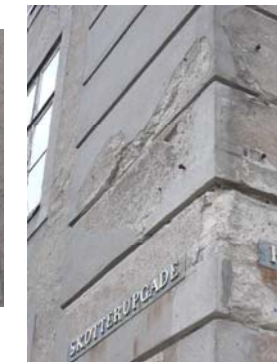
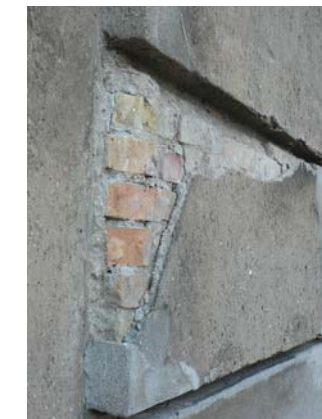
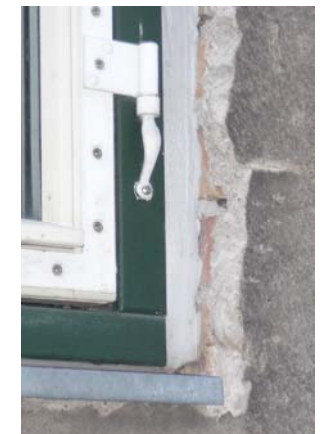
- Løs, porøs, forvitrede og manglende puds på gård og gadefacade. - Nedbankning og oppudsning af gård- og gadefacade. Punktet indeholder total nedbankning af eksisterende puds. Fuge armering af sætningsrevner. Ny oppudsning. Billigere løsning kan udføres ved partiel istandsættelse, dette anbefales kun hvis arbejderne overskrider budgettet.

- Vinduesfuger forvitrede og løse, samt udført som silikonefuge de fleste steder. - Vinduesfuger udskiftes til mørtelfuger med tjæret værk. Da mørtelfuger har en længere levetid (over 50 år) end silikonefuger (20 år) og mørtelfugen er bedre til at transporterer fugt (større diffusionsåbenhed) væk fra vinduets karm.

Manglende/defekte eller vinduesfuger udført i silikone har for lang tid siden resulterede i både trækgener og unødigt varmetab. Utæthederne har endvidere højst sandsynligt allerede gjort skade på de omkringliggende bygningsdele. (vinduer/facade)

Facader istandsættes, eksisterende facadepuds nedbankes og ny facade oppuds.
