Bilag 1 Istandsættelsesplan Marts 2008. Boligforeningen Bispegaarden

Bestyrelsen har med udgangspunkt i tilstandsvurdering, geotekniske rapporter, internt informationsmøde og meningsmåling, udarbejdet en istandsættelsesplan for Bispegaarden. Istandsættelsesplanen indeholder de absolut nødvendige arbejder for at undgå udvikling af større byggeskader, fastholde ejendommens værdi og undgå påbud fra Københavns kommune pga. nedfaldende facadepuds.

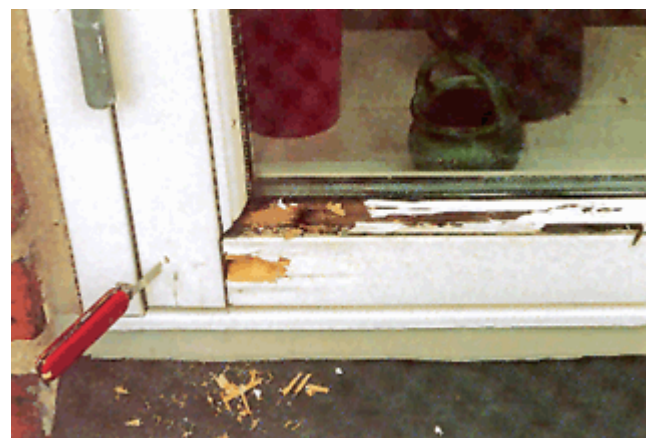
Vinduets opbygning

- Vinduer trænger til snedkergennemgang og generelt maling. Trævinduer kræver malerstandsættelse pr. 5-7 år. – Der foretages Malerbehandling og snedkergennemgang af vinduer gård/gade. (kældervinduer er ikke medtaget)

Manglende/defekte eller vinduesfuger udført i silikone har for lang tid siden resulterede i både trækgener og unødigt varmetab. Utæthederne har endvidere højst sandsynligt allerede gjort skade på de omkringliggende bygningsdele. (vinduer/facade)
